**Protokół nr 6/2021 kontroli rocznej 2021 r.**  
**stanu technicznego elementów obiektu budowlanego**  
art. 62.1.1a Prawo Budowlane (t.j. Dz.U. 2020 poz. 1333 z późn. zm.)

**– średniowiecznego zespołu murów obronnych –**  
miasta Paczków  
(dz. ewid nr 337, 345, 360, 363, 370, 385, 399, 415 obręb Paczków)

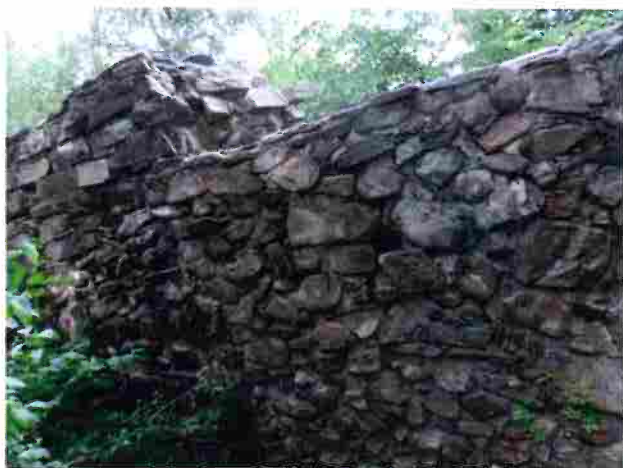
**fot. 1**

| Lokalizacja wg mapy (załącznik) | Strona muru | Nr fot. | Uszkodzenia | Zakres robót Uwagi | Stopień pilności remontu |
|---|---|---|---|---|---|
| 1 korona muru | wewn. | 1 | 1) luźna cegła na koronie muru | 1) Należy usunąć luźną cegłę. | I |

Należy usunąć luźne fragmenty cegły i elementy kamienne na koronie murów w lokalizacjach nr 1, 17, 22 wg załącznika.

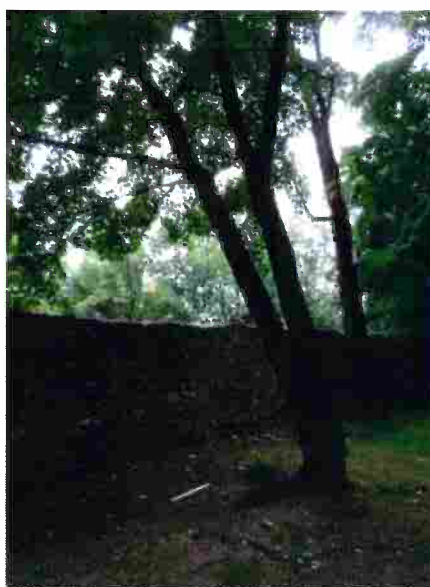
**fot. 2**

| Lokalizacja wg mapy (załącznik) | Strona muru | Nr fot. | Uszkodzenia | Zakres robót Uwagi | Stopień pilności remontu |
|---|---|---|---|---|---|
| 2 korona muru | zewn. | 2 | 1) konary drzewa rosnące nad murem | 1) Należy wykonać korektę konarów drzewa. | III |

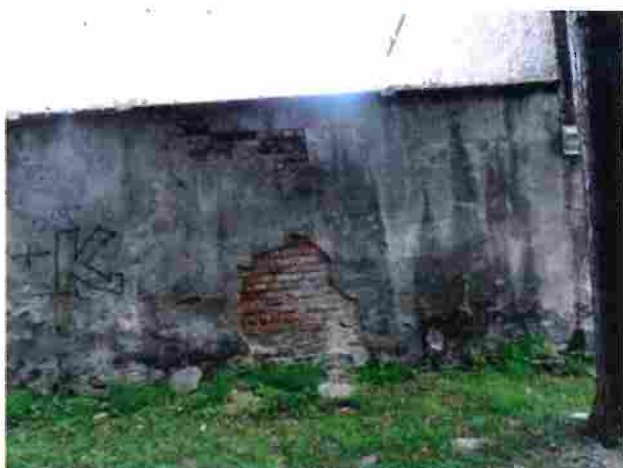
**fot. 3**

| Lokalizacja wg mapy (załącznik) | Strona muru | Nr fot. | Uszkodzenia | Zakres robót Uwagi | Stopień pilności remontu |
|---|---|---|---|---|---|
| 3 lico muru | zewn. | 3 | 1) odparzone tynki, duże ubytki tynków<br>2) graffiti na tynkach muru | 1) Należy zbić i uzupełnić odparzone tynki.<br>2) Należy oczyścić tynki z graffiti. | II<br>IV |

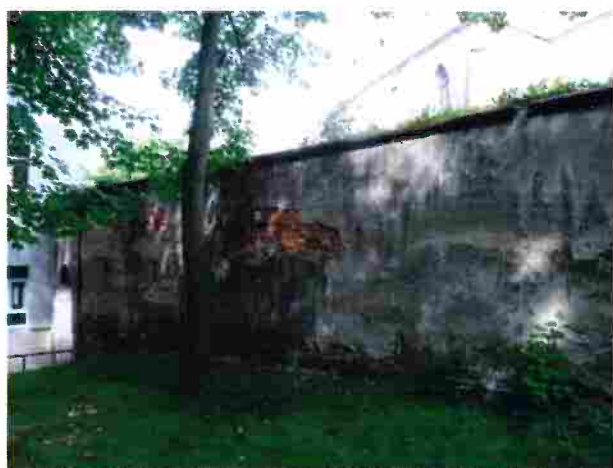
**fot. 4**

| Lokalizacja wg mapy (załącznik) | Strona muru | Nr fot. | Uszkodzenia | Zakres robót Uwagi | Stopień pilności remontu |
|---|---|---|---|---|---|
| 4 lico muru | zewn. | 4 | 1) duże ubytki tynków | 1) Należy zbić i uzupełnić odparzone tynki. | II |

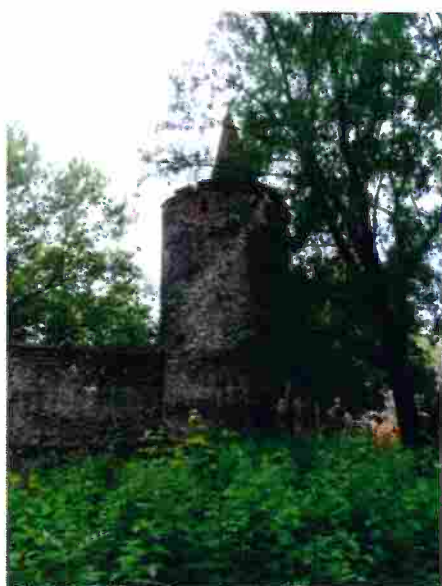
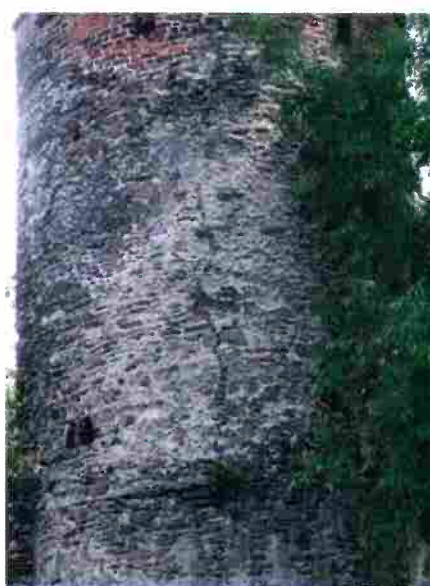
| Lokalizacja wg mapy (załącznik) | Strona muru | Nr fot. | Uszkodzenia | Zakres robót Uwagi | Stopień pilności remontu |
|---|---|---|---|---|---|
| 5 baszta | zewn. | 5, 6 | 1) pęknięcie pionowe muru baszty<br>2) drzewa rosnące blisko muru | 1) Należy wypełnić szczelinę żywicą do scalania kamienia.<br>2) Należy monitorować wielkość pęknięcia np. poprzez założenie plomb kontrolnych.<br>3) Należy wykonać korektę konarów drzewa. | III<br>III<br>IV |

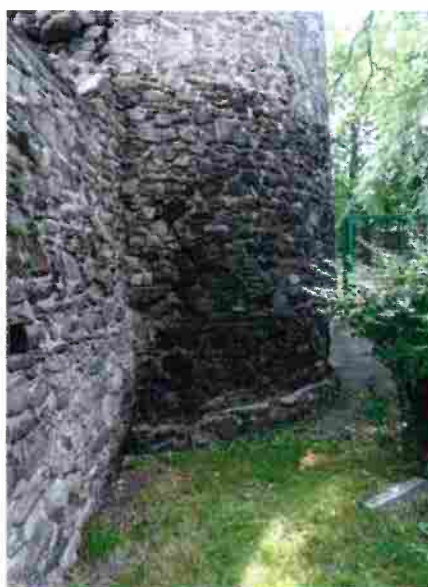
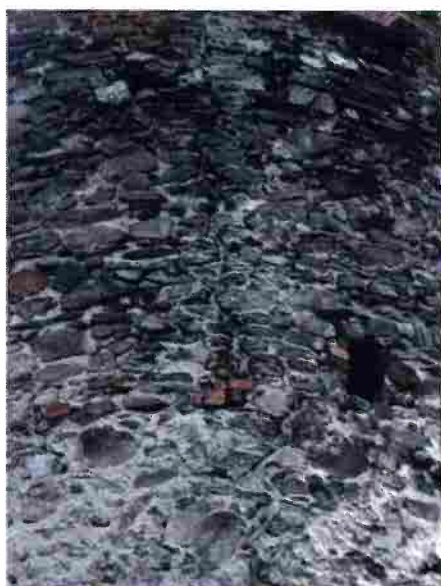
| Lokalizacja wg mapy (załącznik) | Strona muru | Nr fot. | Uszkodzenia | Zakres robót Uwagi | Stopień pilności remontu |
|---|---|---|---|---|---|
| 7 baszta | zewn. | 8, 9 | 1) ubytek elementów kamiennych muru baszty<br>2) pęknięcie pionowe muru baszty<br>3) zawilgocenie muru baszty nad poziomem gruntu | 1) Należy uzupełnić brakujące elementy kamienne i spoiny.<br>2) Należy wypełnić szczelinę żywicą do scalania kamienia.<br>3) Należy monitorować wielkość pęknięcia np. poprzez założenie plomb kontrolnych. | II<br>III<br>III |

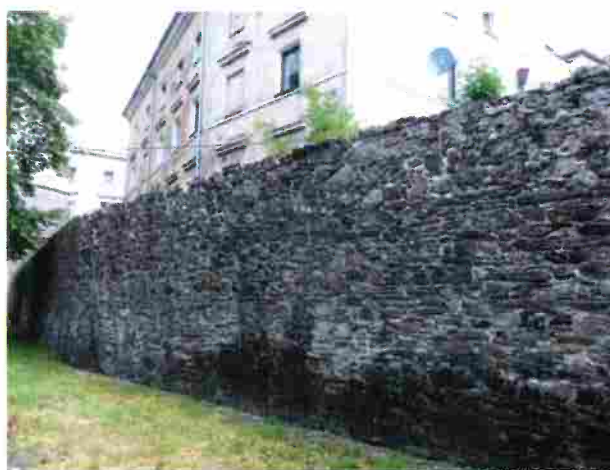
**fot. 10**

| Lokalizacja wg mapy (załącznik) | Strona muru | Nr fot. | Uszkodzenia | Zakres robót Uwagi | Stopień pilności remontu |
|---|---|---|---|---|---|
| 8 korona muru | wewn. | 10 | 1) samosiejki rosnące na koronie muru | 1) Należy usunąć samosiejki. | II |

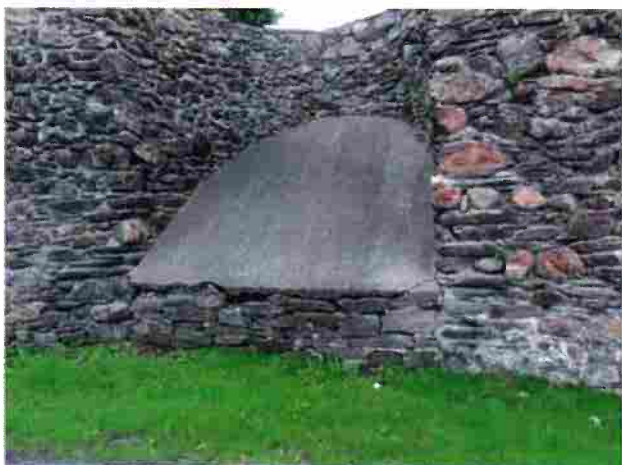
**fot. 11**

| Lokalizacja wg mapy (załącznik) | Strona muru | Nr fot. | Uszkodzenia | Zakres robót Uwagi | Stopień pilności remontu |
|---|---|---|---|---|---|
| 9 podst. baszty | wewn. | 11 | 1) luźne elementy kamienne przy podstawie dawnej baszty | 1) Należy uzupełnić brakujące elementy kamienne i spoiny. | III |

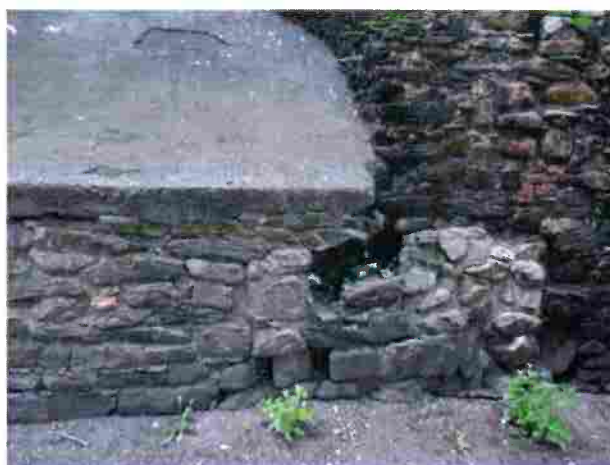
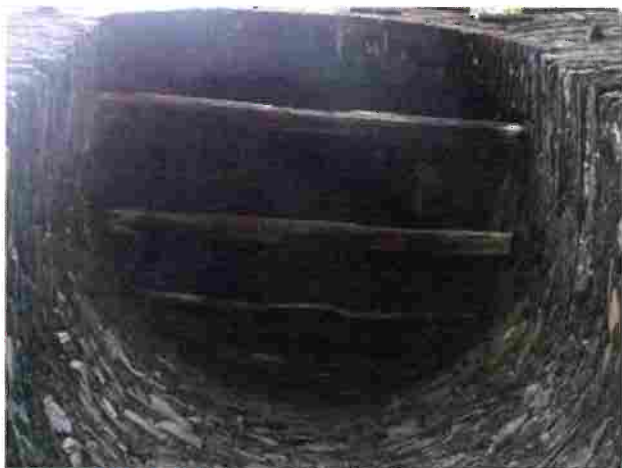
| Lokalizacja wg mapy (załącznik) | Strona muru | Nr fot. | Uszkodzenia | Zakres robót Uwagi | Stopień pilności remontu |
|---|---|---|---|---|---|
| 10 baszta | wewn. | 12, 13 | 1) luźne elementy kamienne przy podstawie dawnej baszty<br>2) spróchniałe belki stropowe baszty | 1) Należy uzupełnić brakujące elementy kamienne i spoiny. | III |

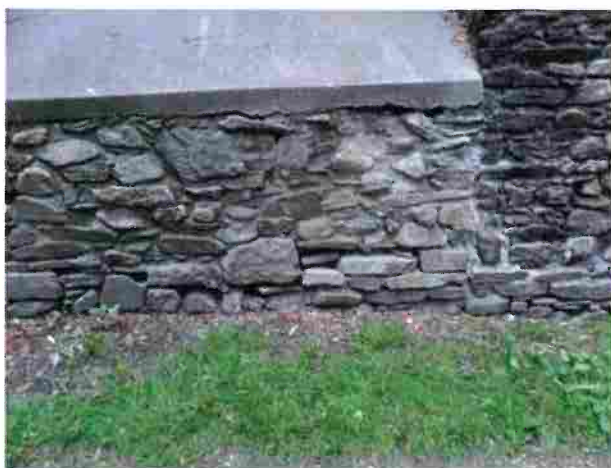
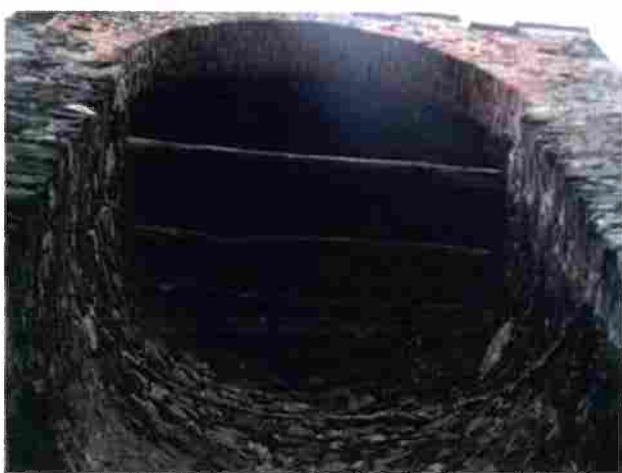
| 11<br>baszta | wewn. | 14,<br>15 | 1) luźne elementy kamienne przy podstawie dawnej baszty<br>2) spróchniałe belki stropowe baszty | <b>1) Należy uzupełnić brakujące elementy kamienne i spoiny.</b> | III |

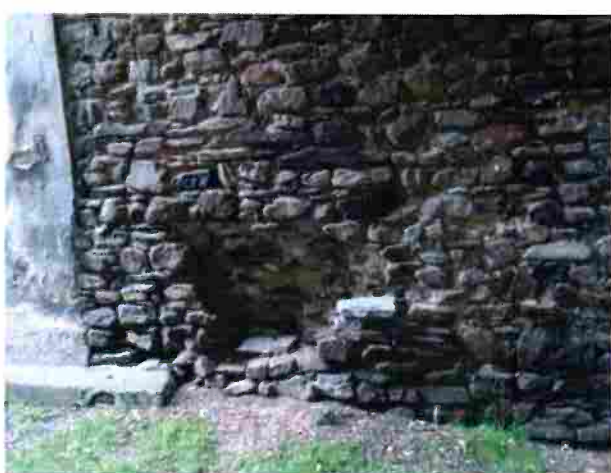
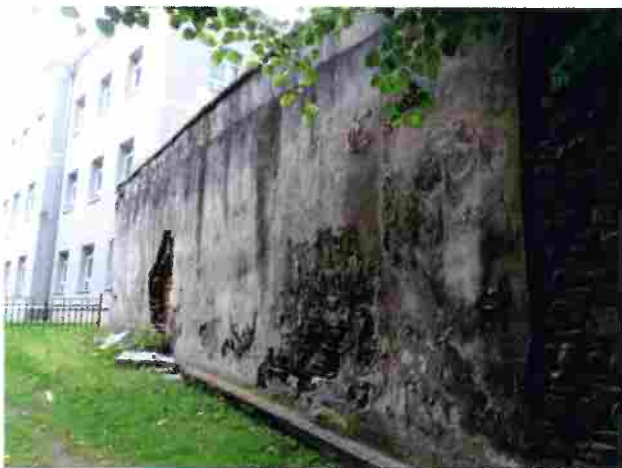
| 12<br>lico muru | wewn. | 16,<br>17 | 1) duże ubytki elementów kamiennych i cegły w murze<br>2) odparzone tynki, duże ubytki tynków | <b>1) Należy uzupełnić brakujące elementy kamienne i ceglane oraz spoiny.</b><br><b>2) Należy zbić i uzupełnić odparzone tynki.</b> | II<br>III |

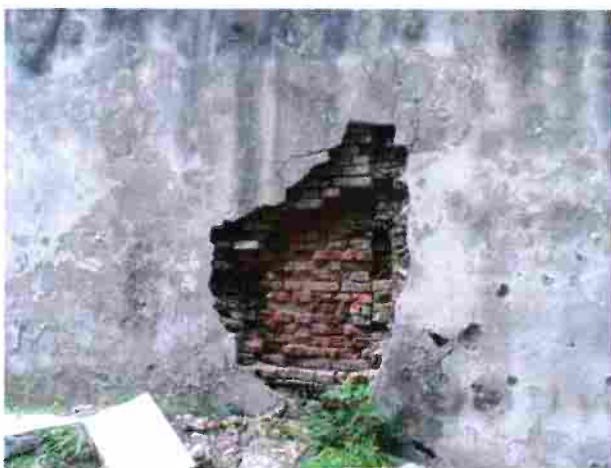
**fot. 18**

| 13<br>lico muru | wewn. | 18 | 1) odparzone tynki, duże ubytki tynków | <b>1) Należy zbić i uzupełnić odparzone tynki.</b> | II |

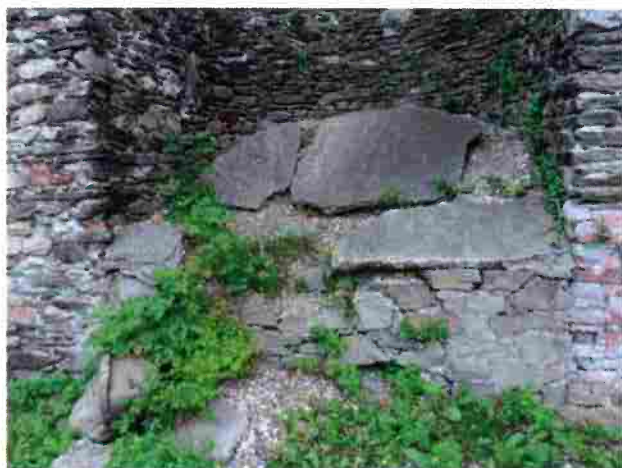
**fot. 19**

| 14<br>podst. baszty | wewn. | 19 | 1) luźne elementy kamienne przy podstawie dawnej baszty<br>2) spękana podstawa dawnej baszty<br>3) roślinność porastająca podstawę dawnej baszty | <b>1) Należy uzupełnić brakujące elementy kamienne i spoiny.</b><br><b>2) Należy wykonać naprawę podstawy betonowej baszty.</b><br><b>3) Należy usunąć samosiejki.</b> | III<br>IV<br>III |

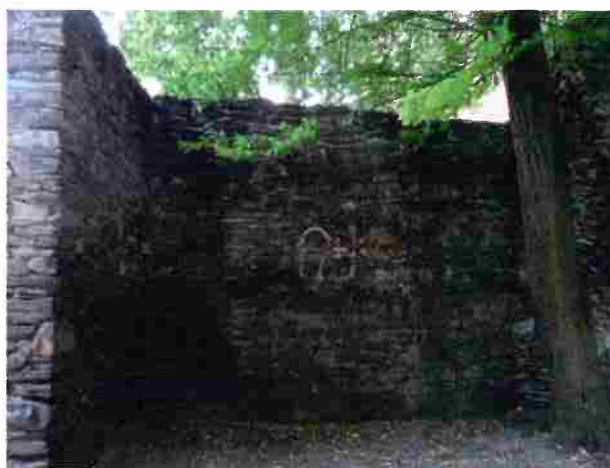
**fot. 20**

| 15<br>lico muru | zewn. | 20 | 1) graffiti na tynkach muru | <b>1) Należy oczyścić tynki z graffiti.</b> | IV |

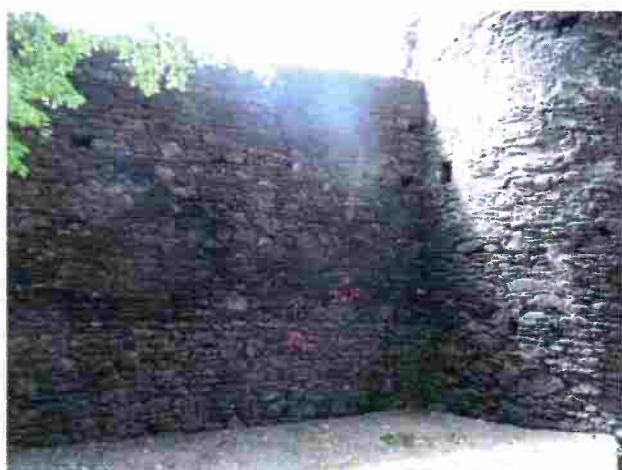
**fot. 21**

| 16<br>lico muru | zewn. | 21 | 1) graffiti na tynkach muru<br>2) pęknięcie pionowe muru | <b>1) Należy oczyścić tynki z graffiti.</b><br><b>2) Należy wypełnić szczelinę żywicą do scalania kamienia.</b><br><b>3) Należy monitorować wielkość pęknięcia np. poprzez założenie plomb kontrolnych.</b> | IV<br>III<br>III |

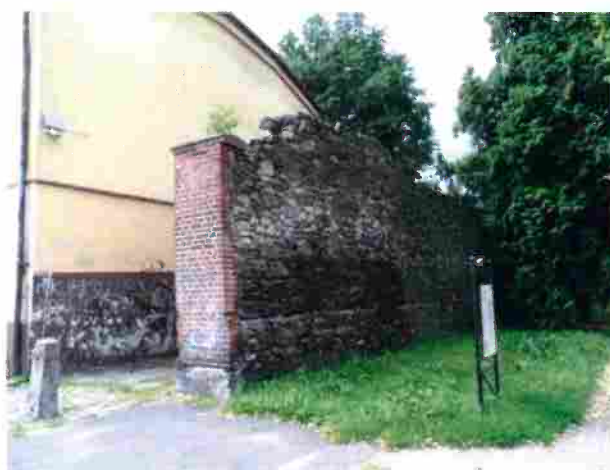
**fot. 22**

| 17<br>lico muru | zewn. | 22 | 1) graffiti na tynkach muru<br>2) luźna cegła na koronie muru<br>3) roślinność porastająca koronę muru | <b>1) Należy oczyścić tynki z graffiti.</b><br><b>2) Należy usunąć luźną cegłę.</b><br><b>3) Należy usunąć samosiejki.</b> | IV<br>I<br>III |

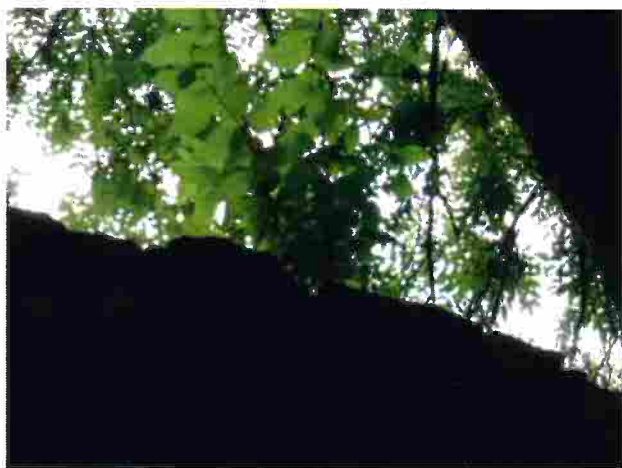
**fot. 23**

| 18<br>korona muru | zewn. | 23 | 1) roślinność porastająca koronę muru | <b>1) Należy usunąć samosiejki.</b> | II |

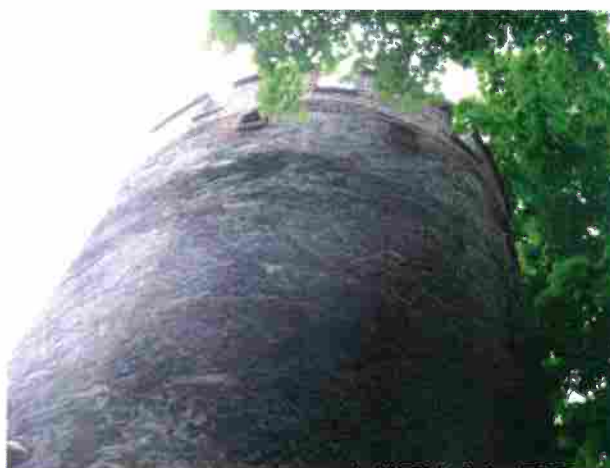
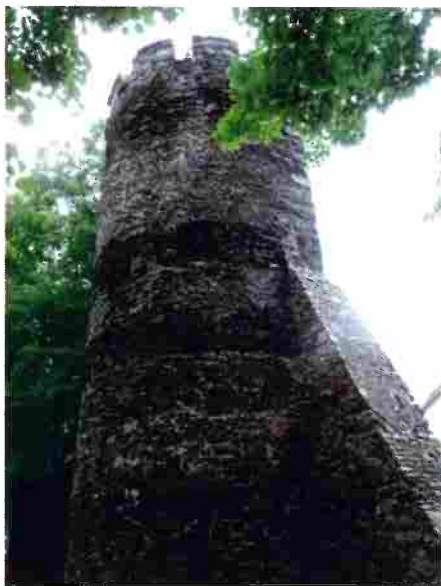
| 19<br>baszta | zewn. | 24,<br>25 | 1) samosiejki rosnące na koronie muru<br>2) gałęzie drzew wrastające w basztę<br>3) pęknięcie pionowe muru baszty | <b>1) Należy usunąć samosiejki.</b><br><b>2) Należy wykonać korektę konarów drzewa.</b><br><b>3) Należy wypełnić szczelinę żywicą do scalania kamienia.</b><br><b>4) Należy monitorować wielkość pęknięcia np. poprzez założenie plomb kontrolnych.</b> | II<br>IV<br>III<br>III |

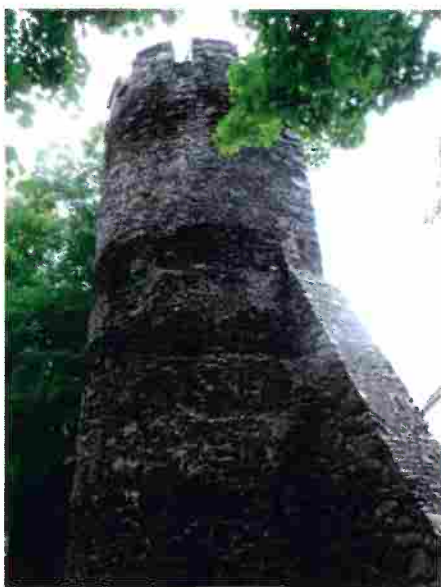
**fot. 27**

| 21<br>baszta | zewn. | 27 | 1) pęknięcie pionowe muru baszty | 1) Należy wypełnić szczelinę żywicą do scalania kamienia.<br>2) Należy monitorować wielkość pęknięcia np. poprzez założenie plomb kontrolnych. | III<br>III |

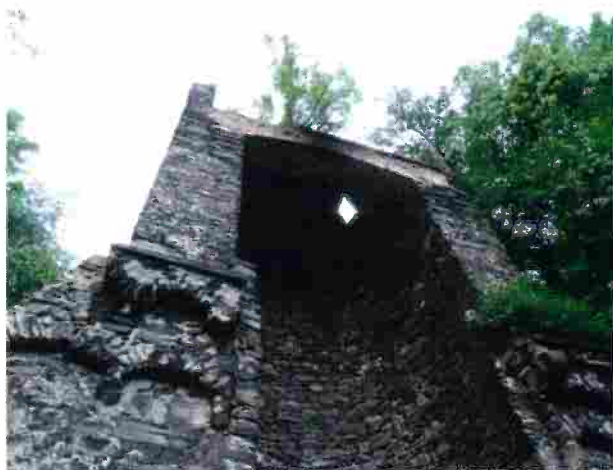
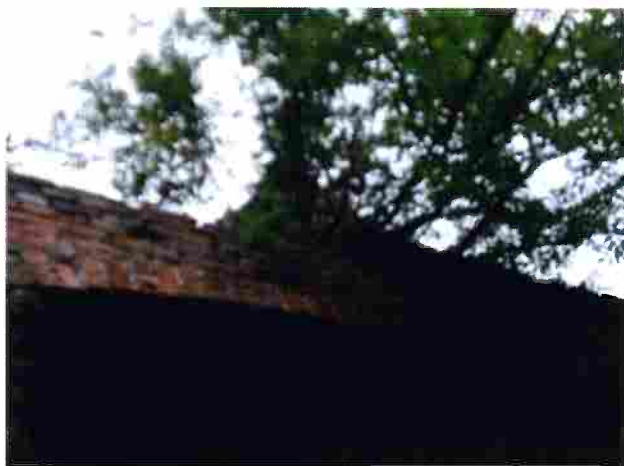
| 22<br>baszta | wewn. | 28,<br>29 | 1) roślinność porastająca głowicę baszty<br>2) ubytki spoinowania ceglanego łuku baszty | 1) Należy usunąć samosiejki.<br>2) Należy uzupełnić brakujące cegły i spoiny. | I<br>II |

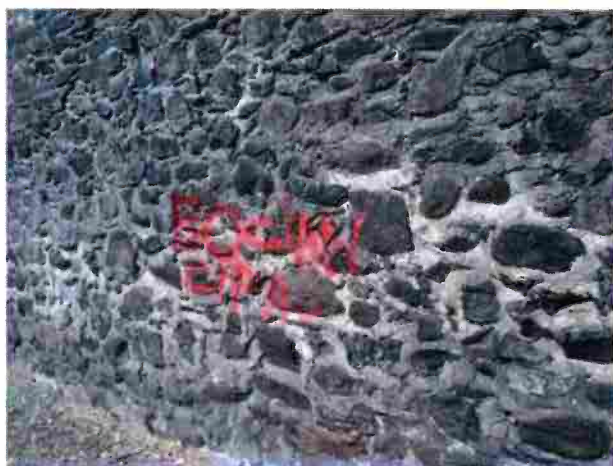
**fot. 30**

| 23<br>lico muru | wewn. | 30 | 1) graffiti na tynkach muru | 1) Należy oczyścić tynki z graffiti. | IV |

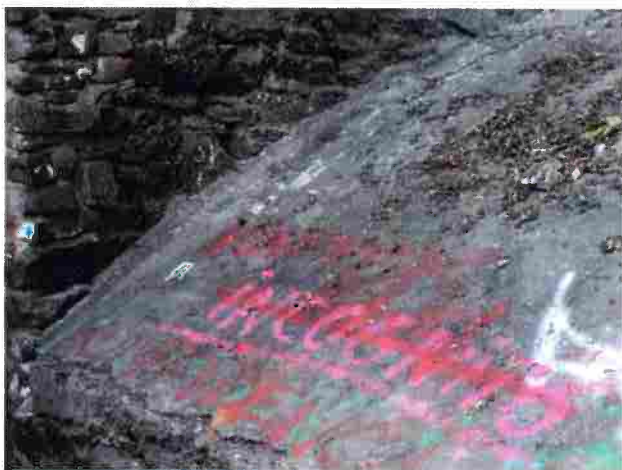
**fot. 31**

| 24<br>baszta | wewn. | 31 | 1) graffiti na podstawie dawnej baszty | 1) Należy oczyścić tynki z graffiti. | IV |

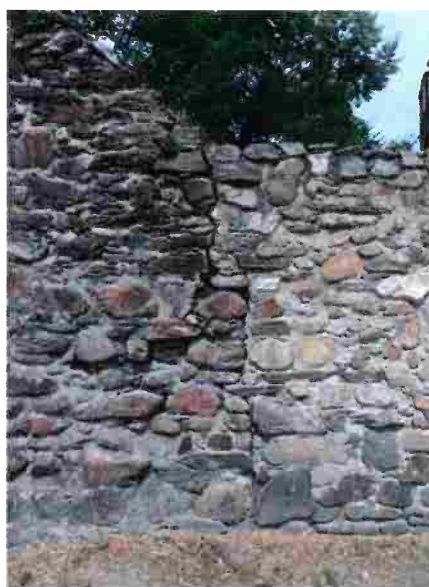
**fot. 32**

| 25<br>lico muru | wewn. | 32 | 1) pęknięcie pionowe muru | 1) Należy wypełnić szczelinę żywicą do scalania kamienia.<br>2) Należy monitorować wielkość pęknięcia np. poprzez założenie plomb kontrolnych. | III<br>III |

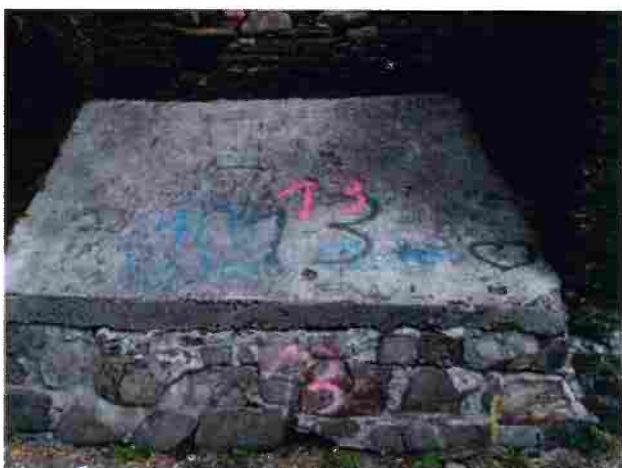
**fot. 33**

| 26<br>baszta | wewn. | 33 | 1) graffiti na podstawie dawnej baszty | 1) Należy oczyścić tynki z graffiti. | IV |

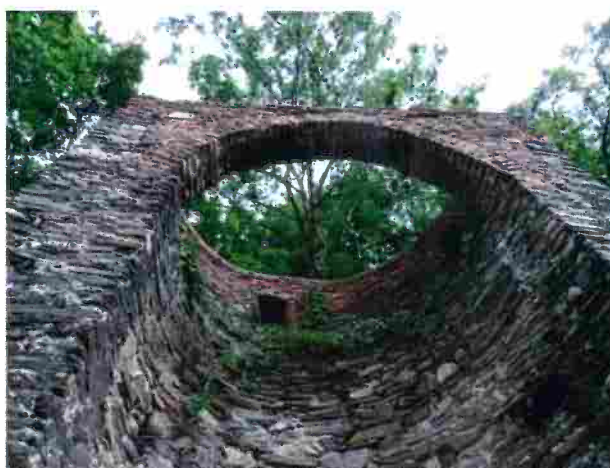
**fot. 34**

| 27<br>baszta | wewn. | 34 | 1) ubytki spoinowania ceglanego łuku baszty | 1) Należy uzupełnić brakujące cegły i spoiny. | II |

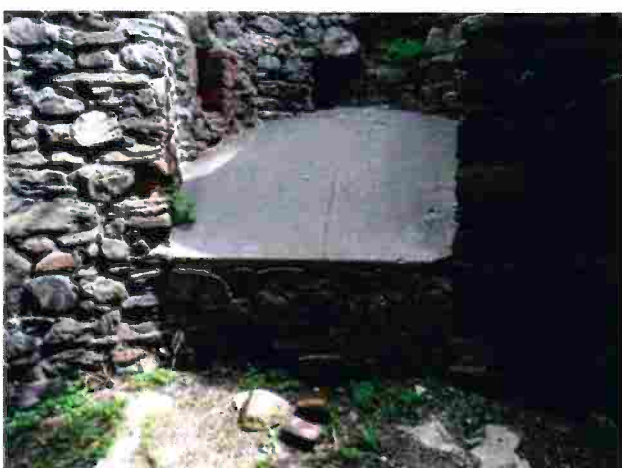
**fot. 35**

| 28<br>baszta | wewn. | 35 | 1) luźne elementy kamienne przy podstawie dawnej baszty | 1) Należy uzupełnić brakujące elementy kamienne i spoiny. | III |
