**Protokół nr 5/2021 kontroli rocznej 2021 r.**  
**stanu technicznego elementów obiektu budowlanego**  
art. 62.1.1a Prawo Budowlane (t.j. Dz.U. 2020 poz. 1333 z późn. zm.)

**– wieży Bramy Nyskiej –**  
stanowiącej element średniowiecznych murów miejskich miasta Paczków  
(dz. ewid nr 399 obręb Paczków)

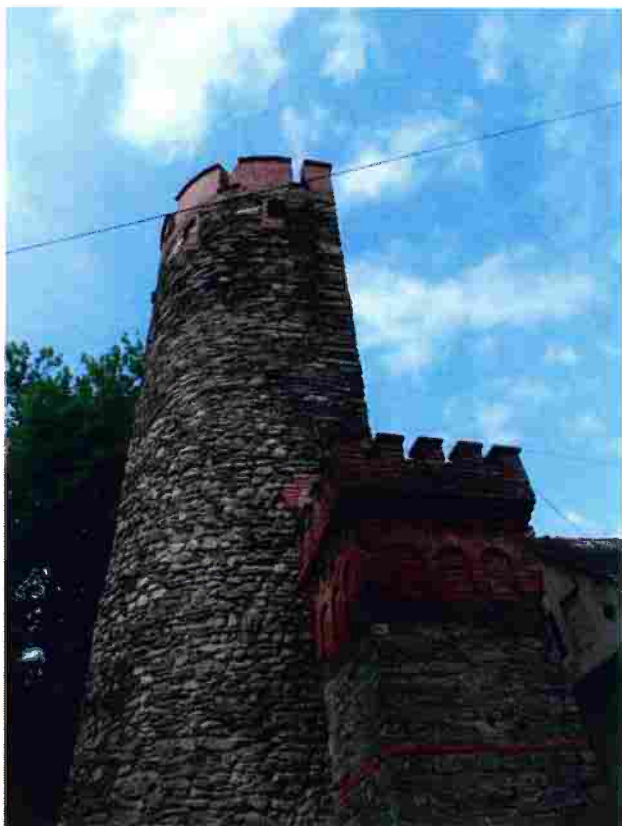
**fot. 1**

| lp | Elementy obiektu | Materiał, sposób wykonania, mocowania, wyposażenie<br>Opis stanu technicznego<br>Uszkodzenia | Zakres robót<br>Uwagi | Stopień pilności remontu |
|---|---|---|---|---|
| 2 | Ściany zewnętrzne | Ściany murowane z kamienia łupanego nieregularnego, spoinowane, krenelaż murowany z cegły ceramicznej, spoinowany. Widoczne niewielkie pęknięcia pionowe od stony słupa bramy (fot. 1). Stan techniczny dobry, miejscowo średni. | 1) Należy wypełnić szczelinę żywicą do scalania kamienia.<br>2) Należy monitorować wielkość pęknięcia np. poprzez założenie plomb kontrolnych. | III<br><br>III |

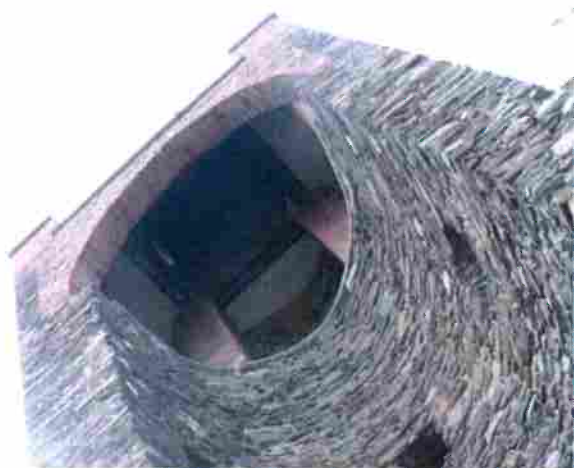
**fot. 3**

| 6 | Hełm wieży | Hełm murowany z cegły w kształcie ostrosłupa, oparty od wewnętrznej stony murów na sklepieniu ceglany, od pozostałych ston na ceglanych filarach (fot. 3). Brak widocznych uszkodzeń. Stan techniczny dobry. | - | - |
