**EKSPERTYZA TECHNICZNA**  
**STROPU ORAZ DACHU BUDYMKU REMIZY OSP**

Adres: Dziewiętlice 36A, gmina Paczków dz. nr 92/1

Inwestor: Gmina Paczków,  
Rynek 1; 48-370 Paczków

31-03-2021

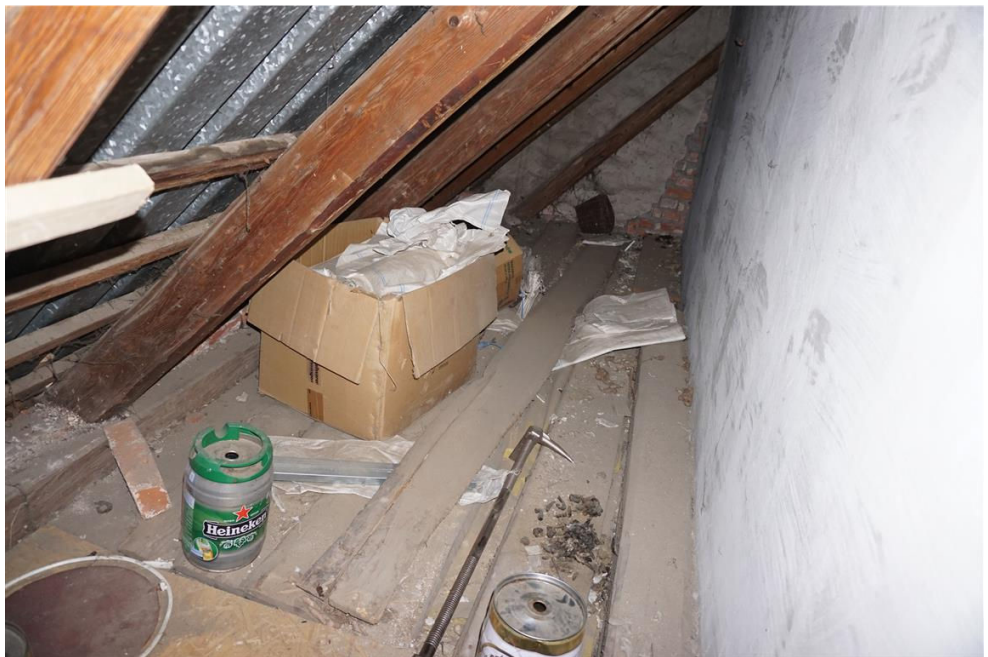
Fot.6 J.w. Widoczne krokiew, murlata, deski podłogowe

Konstrukcja dachu pod pokrycie z blachy trapezowej na podstawie oglądu oceniono, że jest w stanie zadowalającym. Potwierdzą to wykonane obliczenia statyczne. Pokrycie jest szczelne - w stanie technicznym średnim. Wskazana konserwacja antykorozyjna pokrycia.

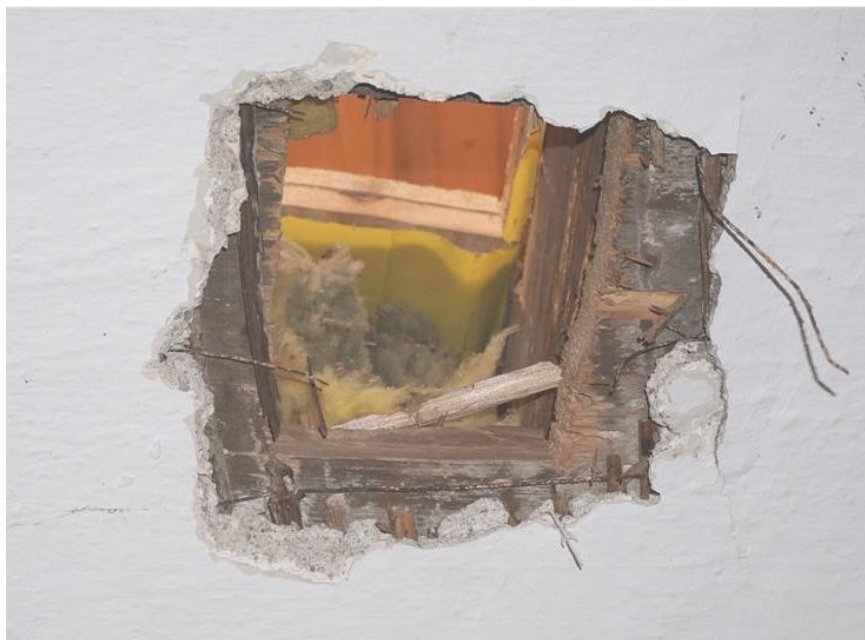
Fot.7 Odkrywka stropu widok od spodu.

Stan stropu drewnianego ze względu na jego ugięcie określone w obliczeniach statycznych oraz prawdopodobne *(nie odkrywano wszystkich belek)*, miejscowe osłabienie przekrojów belek ocenia się jako dostateczny; gdy takie wystąpią wymagane będzie wykonanie wzmocnienia lub wymiany.

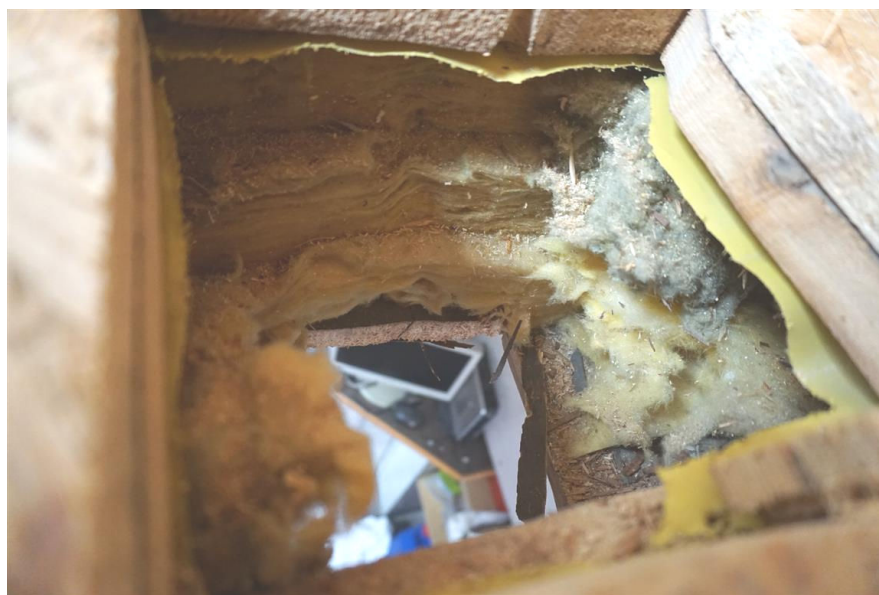
Fot.8 J.w.- widok z góry.
