**Protokół nr 3/2021 kontroli rocznej 2021 r.**  
**stanu technicznego elementów obiektu budowlanego**  
art. 62.1.1a Prawo Budowlane (t.j. Dz.U. 2020 poz. 1333 z późn. zm.)

**– wieży Bramy Kłodzkiej –**  
stanowiącej element średniowiecznych murów miejskich miasta Paczków  
(dz. ewid nr 385 obręb Paczków)

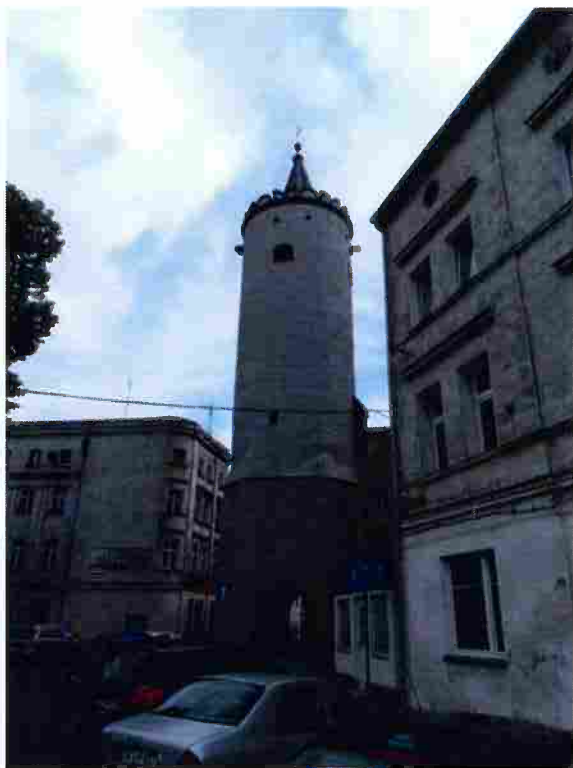
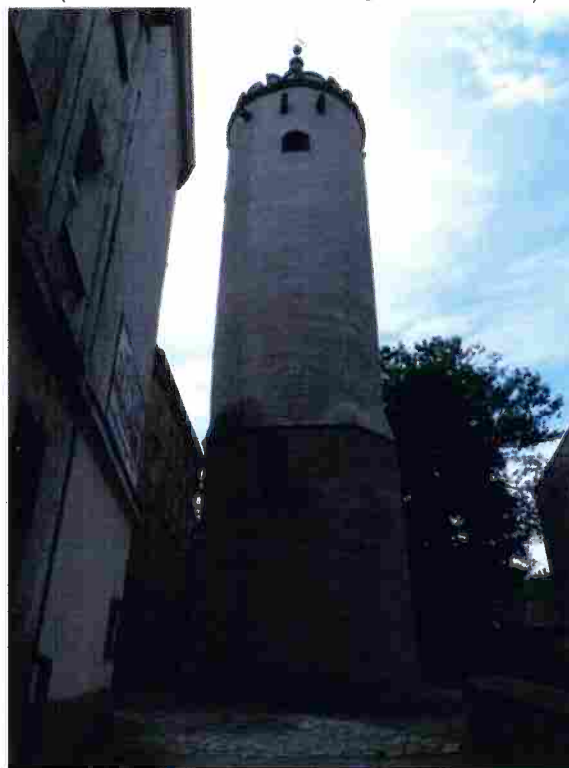
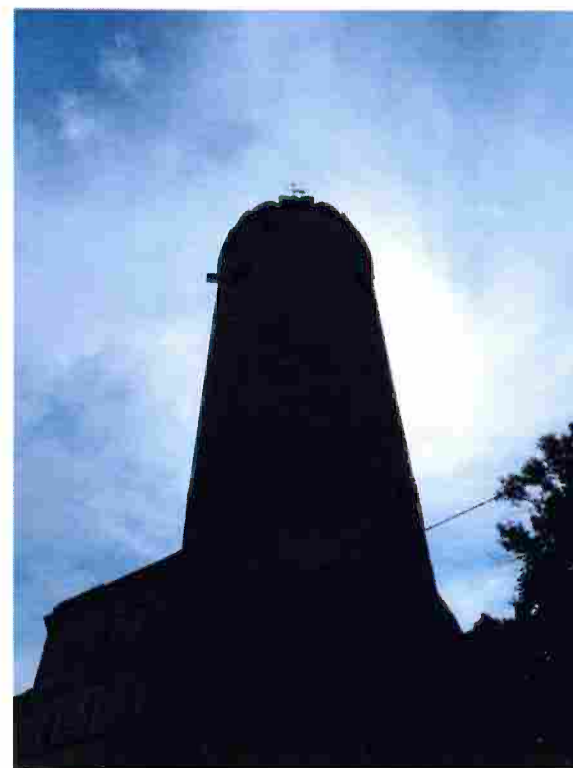
| Ip | Elementy obiektu | Materiał, sposób wykonania, mocowania, wyposażenie<br>Opis stanu technicznego<br>Uszkodzenia | Zakres robót<br>Uwagi | Stopień pilności remontu |
|---|---|---|---|---|
| 1 | Tynki i okładziny zewnętrzne | Tynki zewnętrzne strukturalne na całej powierzchni zewnętrznej muru. Glyfy okienne tynkowane tynkiem gładkim. Tynki miejscowo zabrudzone i z widocznymi porostami organicznymi od strony północnej (fot. 1, 2). Od strony południowej na wysokości ok. 1 do 3 m nad poziomem terenu tynki odparzone, spękane i z ubytkami (fot. 3, 4). W przejściu nad chodnikiem liczne graffiti (fot. 5). Stan techniczny średni, miejscowo dostateczny. | 1) Należy odbić i uzupełnić odspojone tynki.<br>2) Należy oczyścić tynki i usunąć porosty od strony północnej.<br>3) Należy oczyścić tynki z graffiti. | III<br>III<br>III |

| 5 | Balkony, tarasy | Wykusze o konstrukcji drewnianej szkieletowej z wypełnieniem z cegły, oparte na wspornikach kamiennych, kryte dachówką ceramiczną. Widoczne zużycie powłok malarskich podestu drewnianego. Widoczne uszkodzenie 1 dachówki (fot. 6). Stan techniczny średni. | 1) Należy odnowić powłoki malarskie drewnianych elementów wykusza.<br>2) Należy uzupełnić uszkodzoną dachówkę. | IV<br><br>III |
